## 実績報告書に添付する浄化槽工事写真の撮影例

### 1. 高度処理型浄化槽設置工事

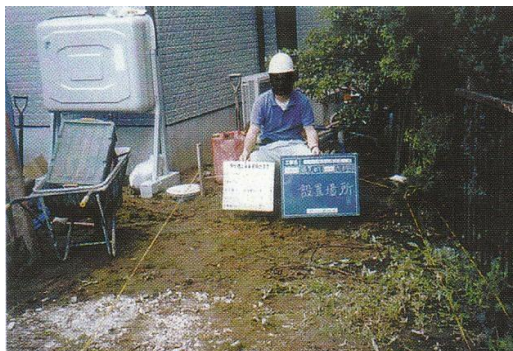
(1)浄化槽設備士が実地に監督していることを証する写真（着工前）

設置場所が写るように。設備士は正面を向き、標識を掲げる。

※設備士が監督していることの証明なので、工事の工程でも設備士が写真に写るようにする。

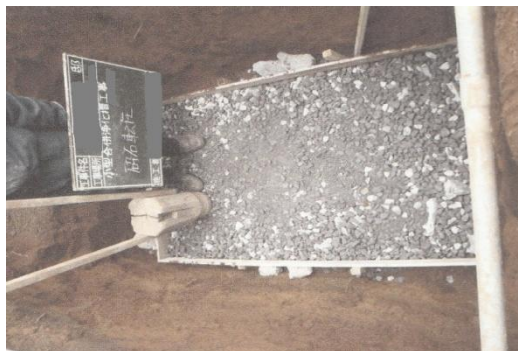
・碎石転圧

ランマ等で転圧作業を行っているところを写す。

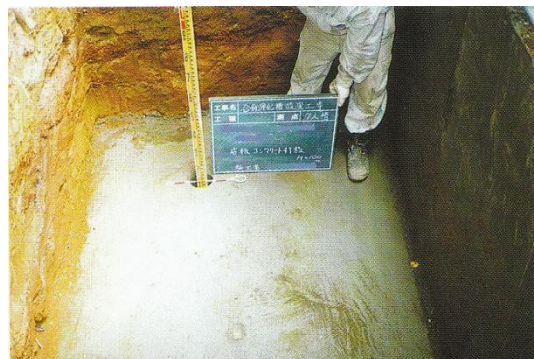
- ・基礎底版コンクリート打設

厚さ 100mm 以上

厚みがわかるように写す。

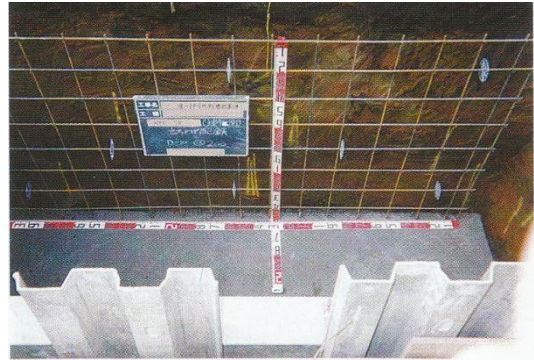
- ・擁壁の配筋状況（必要な場合）

土圧がかかる場合擁壁が必要。

スケールとともに写す。

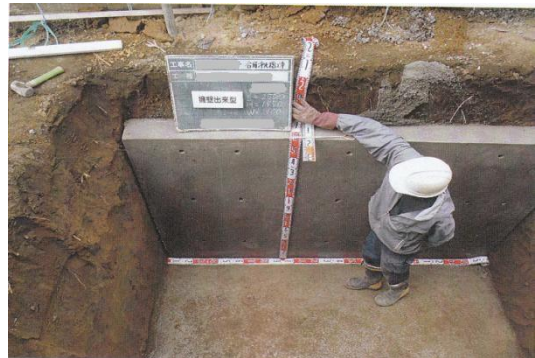
- ・擁壁コンクリート打設（必要な場合）

スケールとともに写す。

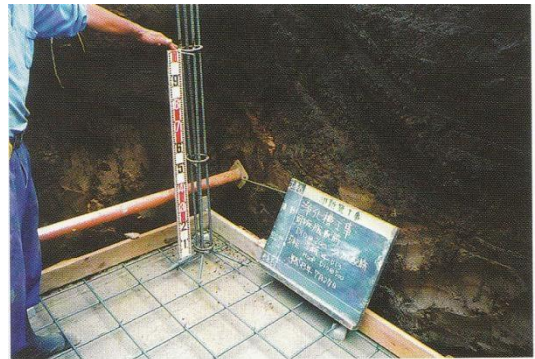
- ・支柱工事の写真（必要な場合）

浄化槽上部を駐車場等とする場合支柱が必要。

基礎コンクリートの配筋と支柱の配筋が結束されていることがわかるように。

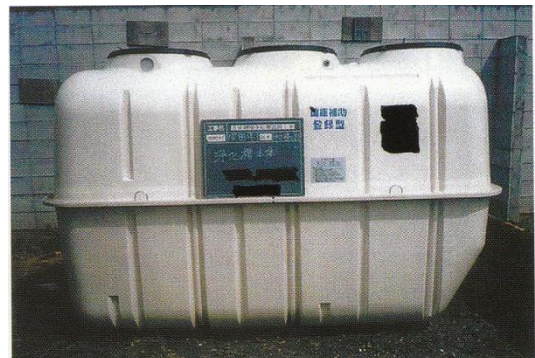
- ・浄化槽本体の写真

メーカー・型式・人槽が申請どおりのものかわかるように。

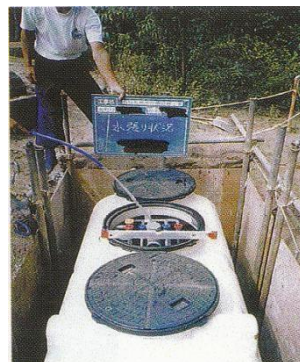
- ・埋め戻し作業（水張り，水平確認）

水平確認をしながら行っていることがわかるように。

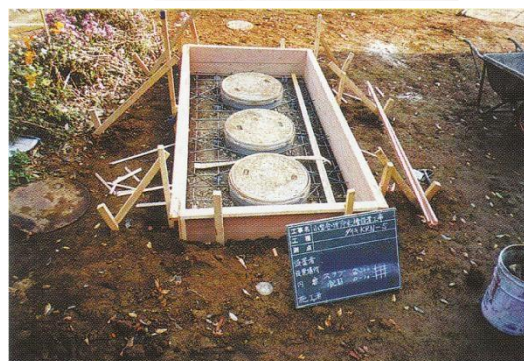
- ・上部スラブ配筋の状況

しっかり配筋がされているか写す。

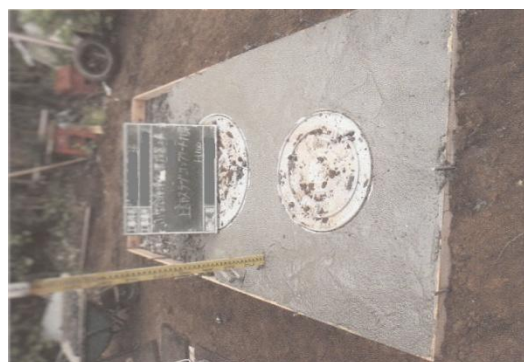
- ・上部スラブコンクリート打設

コンクリートが養生され，厚さがわかるように写す。

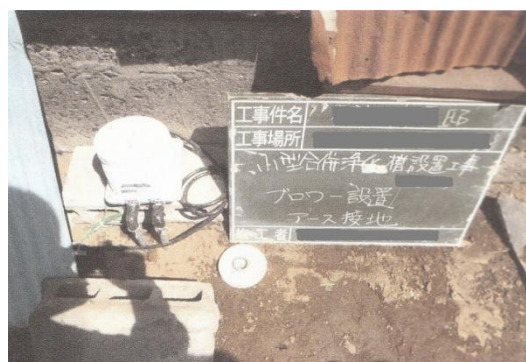
(7)ブロワ設置状況を示す写真

ブロワ，屋外用コンセント，アースが写るように。

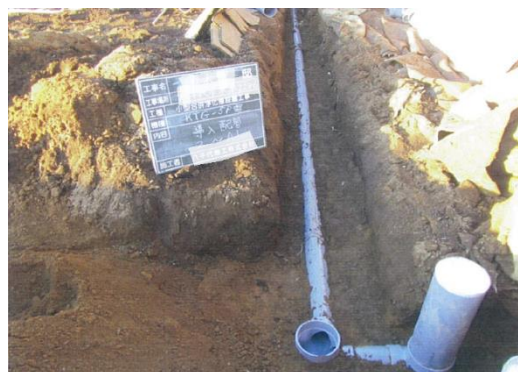
・配管工事の状況

しっかり配管がされているか写す。

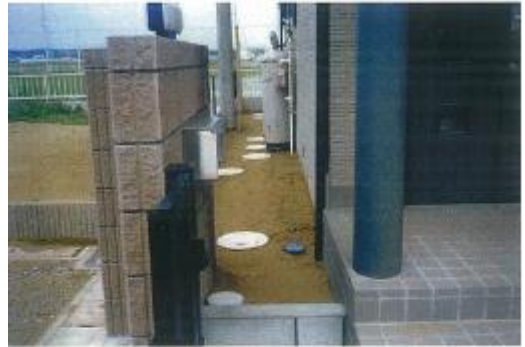
・インバート升設置状況の全景写真

起点・屈曲点・合流点にインバート升が設置されているか。

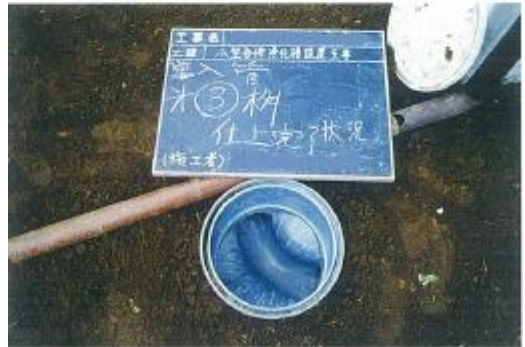
・起点升・屈曲升

升の内部がわかること。

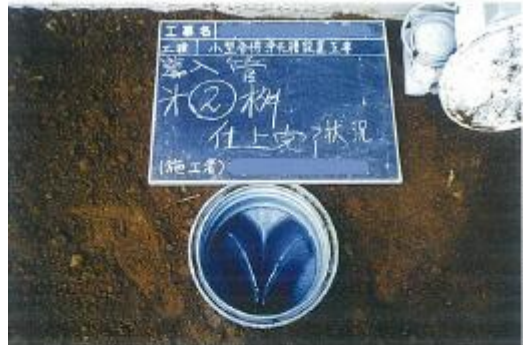
・合流升

升の内部がわかること。
